# TRIBUNALE DI SIRACUSA

PROCEDURA ESECUTIVA IMMOBILIARE n°266/2020

## RELAZIONE DI STIMA

Esperto di stima: arch. Lucia Sgandurra

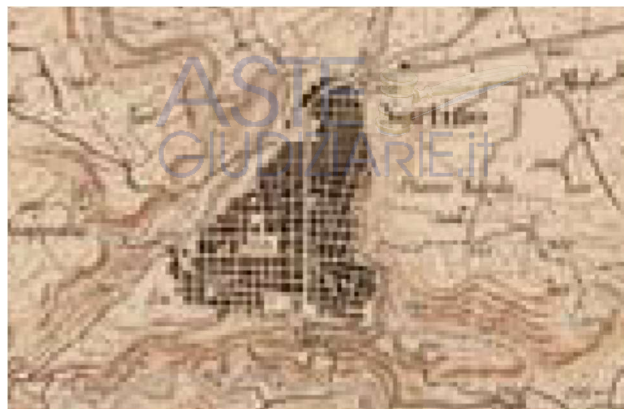
A tale scopo sono state reperite due cartografie del territorio di Sortino (SR), redatte dell'Istituto Geografico Militare, una del 1927 e una del 1967.

In tali cartografie non è possibile, vista la scala di rappresentazione, visualizzare esattamente l'edificio in oggetto ma si vede chiaramente che l'isolato era ampiamente edificato già a partire dal 1927.

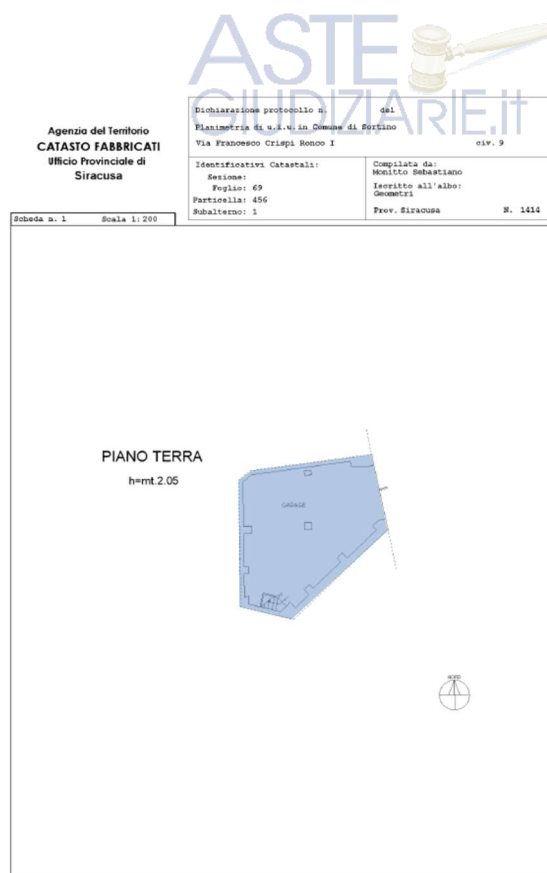
nell'elaborato grafico della concessione edilizia in sanatoria sopra citata (relativa al condono degli abusi commessi nell'immobile al Foglio 68, p.lla 4489, sub. 8), il bene risulta composto da quattro livelli e si presenta come un organismo edilizio difforme da quello riportato nella planimetria storica e decritto nell'atto di compravendita.

Presso l'ufficio Urbanistica del Comune di Sortino non sono state rintracciate pratiche edilizie che abbiano autorizzato le difformità riscontrate nell'unità oggetto della presente descrizione.
