ASTE  
GIUDIZIARIE® **TRIBUNALE DI AGRIGENTO**  
ESECUCIONI IMMOBILIARI

ASTE  
GIUDIZIARIE® N. Gen. Rep. 000163/09

**ELABORATO PERITALE**

**Beni in Realmonte (Agrigento) Discesa Majata  
Lotto 001**

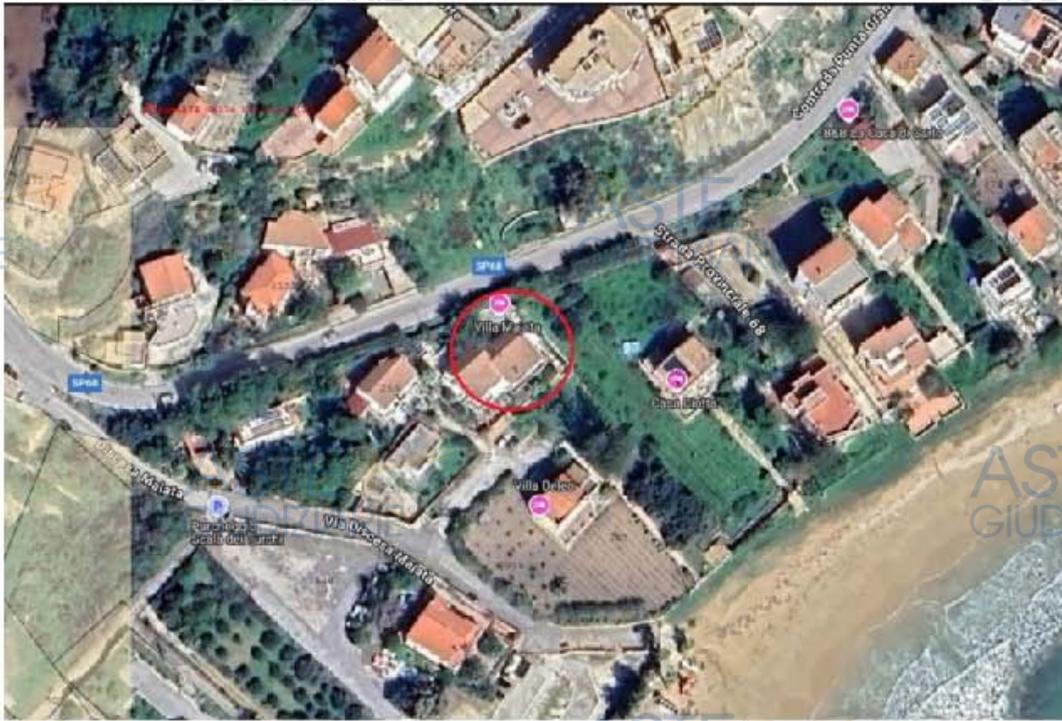
Figura 1: Individuazione dell'Area

Nella detta procedura esecutiva è stato sottoposto a pignoramento un immobile ubicato nel comune di Realmonte, (Ag), Contrada Punta Grande, con accesso dalla Discesa Majata (V. Fig. 1).

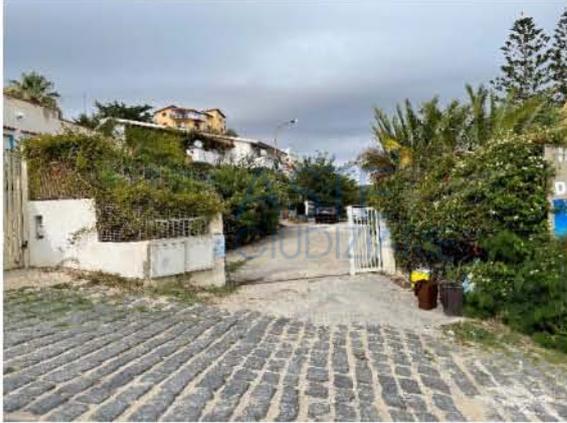
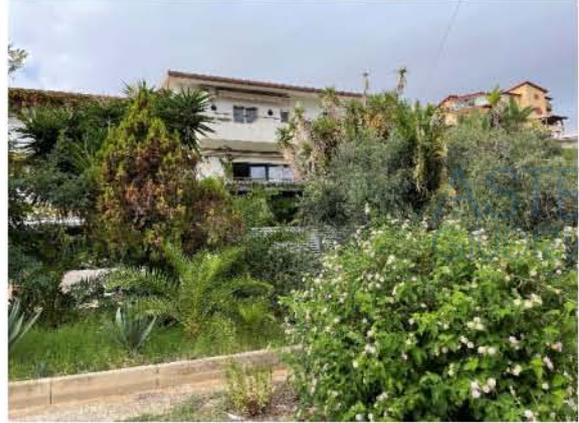
Il lotto, ubicato nel comune di Realmonte, Contrada Punta Grande, è costituito da una abitazione in villetta a schiera facente parte di un complesso residenziale, il cui accesso dalla Discesa Majata (foto 1 e 2) dista poche decine di metri dall'arenile adibito alla balneazione (All. A2). Gli edifici che fanno parte del residence sono serviti da viabilità interna privata (foto 1, 2, 3, 4). L'abitazione si sviluppa su due elevazioni fuori terra e sovrasta altra proprietà sita al piano seminterrato con la quale condivide la corte di accesso dal piano stradale interno.

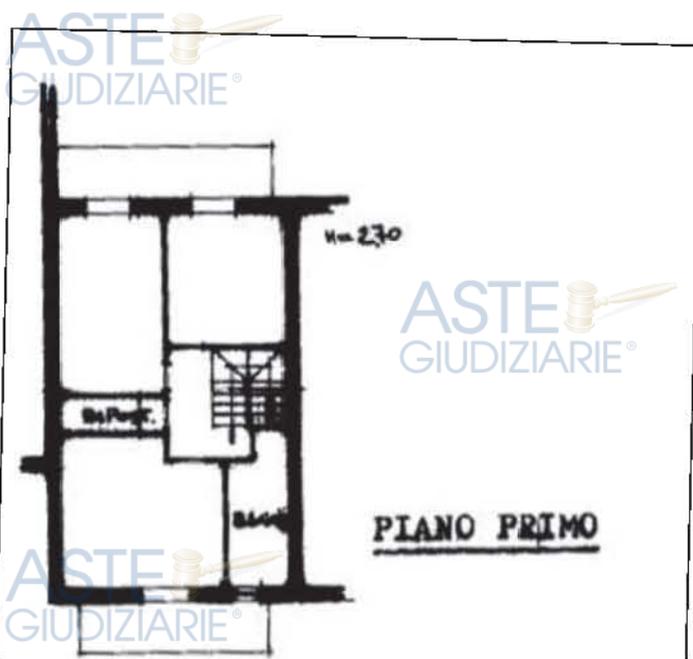
Raffronto tra Planimetrie dello stato di fatto (a sx) e Catastali (a dx)

Sono state riscontrate le seguenti difformità: Piccole difformità consistenti nella diversa giacitura di alcuni tramezzi e diversa collocazione o dimensione di aperture esterne (Cfr. Allegati A0, A1 e C2).

Attesa la lieve entità, non dovrebbe necessitare alcuna regolarizzazione ai fini del trasferimento (tali difformità non incidono sulla variazione della rendita catastale); regolarizzabili mediante variazione DOCEA (non necessaria ai fini della vendita)

Piano 1° - Stato di Fatto

Planimetria Catastale Piano 1°
