# TRIBUNALE ORDINARIO - FERMO

## ESPROPRIAZIONI IMMOBILIARI

## CONSULENZA ESTIMATIVA GIUDIZIARIA

**LOTTO 1****1. IDENTIFICAZIONE DEI BENI IMMOBILI OGGETTO DI VENDITA:**

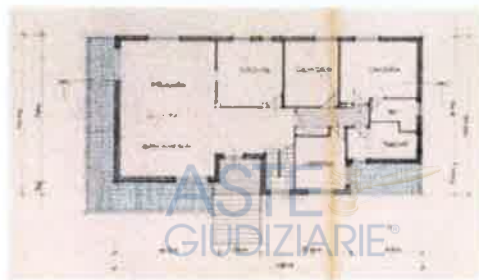
piano terra licenziato

Sono state rilevate le seguenti difformità: 1) DIVERSE PARTIZIONI INTERNE E DIVERSO USO

DEGLI AMBIENTI AL PIANO TERRA 2) DIVERSE PARTIZIONI INTERNE AL PIANO PRIMO  
3) DIVERSE PARTIZIONI INTERNE E USO DEGLI AMBIENTI AL PIANO SECONDO  
MANSARDATO 4) DIFFORMITA' PROSPETTICHE RIGUARDANTI LE APERTURE DI PORTE  
E FINESTRE (normativa di riferimento: d.P.R. n. 380 del 2001 - T.U. edilizia )

DIFFORMITA' DA SANARE : - PROSPETTI - Lievi modifiche dei prospetti riguardanti le aperture di porte e finestre, inoltre non è avvenuta la dichiarazione dell'apertura di altre 4 finestre a livello del piano terra. - PIANO TERRA - questo piano attualmente viene utilizzato a scopo ABITATIVO, anziché a scopo accessorio dell'abitazione principale, quindi prevede la permanenza prolungata di persone condizione ad oggi non sanabile secondo l'art. 36 bis comma 1, quindi deve essere ripristinato il suo uso a locali accessori, quali magazzino, cantina, lavanderia e garage, come descritto nel suo ultimo atto abilitativo. Invece per quanto riguarda le diverse partizioni interne, le stesse possono essere sanate, come pure le finestre aperte e non dichiarate. PIANO PRIMO - lo stesso presenta diverse partizioni interne rispetto allo stato licenziato, in special modo nel punto dove è collocato l'ingresso e la scala che conduce al piano superiore. Mentre nello stato licenziato questo era un unico ambiente, nello stato attuale, questo spazio è stato realizzato in maniera tale da rendere la scala separata dal piano primo. Inoltre si riscontrano delle difformità sulle dimensioni e posizioni di alcune finestre. PIANO SECONDO MANSARDA - Questo piano dichiarato ad uso accessori dell'abitazione principale al piano primo, quali soffitta, servizi, stileria e ripostigli, viene invece utilizzato a scopo residenziale, cioè a permanenza continua delle persone, condizione ad oggi non sanabile secondo l'art. 36 bis comma 1, quindi deve essere ripristinato il suo uso a locali accessori, considerate le attuali altezze medie. Possono invece essere sanate le diverse partizioni interne degli spazi. Risultano inoltre diverse le misure del perimetro esterno della sagoma dell'edificio, le stesse comportano lievi differenze, con una superficie della sagoma leggermente inferiore rispetto a quella dichiarata nei titoli abilitativi. Come pure risultano differenti le misure dei piani interni tra quelle rilevate e quelle dichiarate; per cui il piano terra è dichiarato alto 230 cm, invece è alto 247 cm, il piano primo è dichiarato alto 300 cm invece è alto 290 cm, il piano secondo sottotetto è dichiarato avere una altezza minima pari a 120 cm e una altezza massima pari a 345 cm, invece ha una altezza massima pari a 330 cm. Nonostante queste differenze, rimane invariato il calcolo delle altezze medie tra quello dichiarato e quello rilevato, in quanto le differenze riscontrate si compensano con quelle dichiarate. Sarebbe opportuno, nel momento in cui si va a redigere la pratica per sanare le difformità interne, di rettificare tutti i parametri su descritti.

Le difformità sono regolarizzabili mediante: Art. 36 bis del TU Accertamento di conformità nelle ipotesi di parziali difformità - SCIA IN SANATORIA

- Diritti di segreteria più spese tecniche per la pratica edilizia: €4.000,00
- oblazione per sanare le difformità prospettiche, secondo l'art. 36-bis, comm. 5, lett. b del T.U.E.: €3.000,00
- oblazione per sanare le difformità riferite alle partizioni interne dell'immobile, secondo l'art. 36 bis, comm. 5, lett. b del T.U.E. Considerato per i sub 2,3 e 4: €1.548,00
- CERTIFICATO APE: €200,00

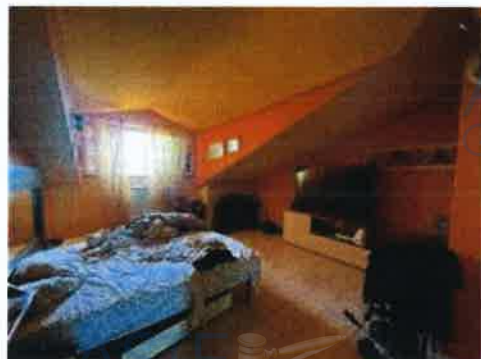
*piano secondo mansardato*

Il PIANO SECONDO MANSARDATO si raggiunge attraverso una scala in legno collegata ad un piccolo androne posto al piano primo che da sulla scalinata che conduce alla corte esterna, quindi l'ingresso può ritenersi quasi autonomo. Lo stesso è composto da una cucina con abbaino finestrato, un bagno e due camere tra cui una con abbaino, più vi è un altro locale adiacente alla cucina, senza finestre, che al momento viene utilizzato come ulteriore camera da letto. La cucina ha pavimento in legno e un caminetto in muratura, la stessa accoglie anche la caldaia che riscalda i termosifoni in ghisa. Le restanti stanze hanno pavimento in monocottura, come pure il bagno con vasca e rivestimento in ceramica alto due metri. Le porte interne sono bugnate in legno, mentre gli infissi esterni sono in legno senza vetro termico, necessari di una ristrutturazione. Il piano mansardato ha una altezza che va dai 120 cm nella parte più bassa ai 330 cm nel suo colmo. Inoltre vi sono due grandi ripostigli laterali collocati nella parte più bassa del tetto, accessibili dall'appartamento.

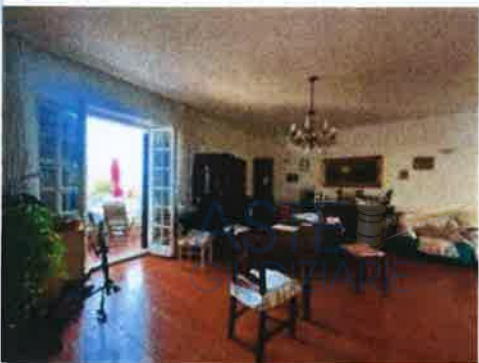
*soggiorno pranzo piano primo*

Il PIANO PRIMO ha accesso diretto dall'esterno attraverso una breve scalinata che insiste sulla corte comune. Questo appartamento non ha subito particolari manutenzioni, quindi pavimentazioni, infissi, impianti tecnologici sono rimasti quelli originari degli anni di costruzione. Lo stesso è costituito da un grande salone con zona pranzo, dal quale si accede attraverso porte finestre ad un balcone che gira tra il lato nord ed il lato est, una cucina abitabile, tre camere da letto di cui una con bagno e di un ulteriore bagno, più un corridoio. La zona giorno ha pavimenti in monocottura come la cucina piastrellata a due metri dove insiste anche un caminetto in muratura, invece la zona notte presenta pavimentazioni in moquette; i bagni sono tutti piastrellati con monocottura fino a due metri. I termosifoni sono in ghisa e si riscaldano attraverso una caldaia posta nel balcone più piccolo lato nord. Tutti gli infissi esterni sono in legno senza vetro termico necessari di un intervento di ristrutturazione; le porte interne sono in legno bugnate e il portone d'ingresso è in legno di tipo NO blindato. L'impianto elettrico di questo appartamento serve anche il piano secondo mansardato. All'interno dell'appartamento diverse stanze sono interessate da fenomeni di umidità da condensa che si manifesta a seguito di un deposito di aria calda e umida su una superficie fredda, formando così sulle superfici murarie le classiche macchie di muffa grigio/verde, fenomeno accentuato anche dal fatto che l'appartamento non viene imbiancato da svariati anni. Alcune camere da letto presentano anche vecchie carte da parati. Esternamente i muretti dei balconi presentano delle rotture causate dall'ossidazione dei ferri del cemento armato.

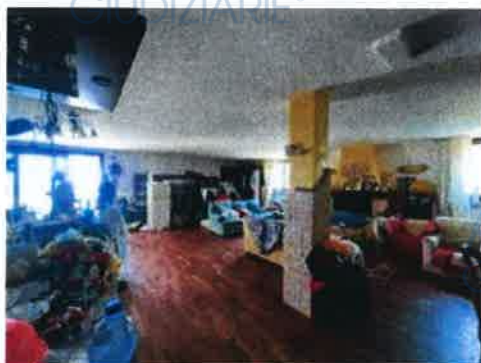
*soggiorno pranzo piano terra*

Il PIANO TERRA è così costituito : un grande open space per cucina, pranzo e soggiorno, con la presenza di un caminetto in legno e pavimento in parquet, collegato ad un corridoio che da accesso attraverso porte in legno bugnate a tre camere da letto, un bagno e una cabina armadio posta nella zona interrata dell'abitazione; sempre da questo corridoio si accede ad una scala in legno che conduce al piano primo. Tutti i pavimenti sono in parquet, fatta eccezione per quello del bagno che è in ceramica come pure il suo rivestimento alto due metri. Il riscaldamento è assicurato da termosifoni in acciaio collegati alla caldaia posta nel vano tecnico adiacente l'appartamento. Il tutto restaurato nell'anno 2000, compresi gli impianti, autonomi, il quadro elettrico è posto nel corridoio della zona notte. Il bagno e la cabina armadio, che ricordo essere un locale interrato, sono interessati da fenomeni di umidità; per il bagno si tratta di condensa, per la stanza armadio probabilmente l'umidità è dovuta alla mancanza di un adeguato isolamento della muratura perimetrale dal contatto con la terra. Tutti gli ambienti di questo piano hanno un'altezza tra i 245 e i 247 cm e tutte le pareti, fatta eccezione per quella a nord dove è posto l'ingresso, non sono totalmente fuori terra, una parte di loro
