**Tribunale di Termini Imerese**  
**PROCEDURA DI ESECUZIONE IMMOBILIARE**

**PERIZIA**

**Immobile sito in via Carlo  
Goldoni 1/a Bagheria**

**Lotto: 001 - immobile sito in via Carlo Goldoni 1/a Bagheria**

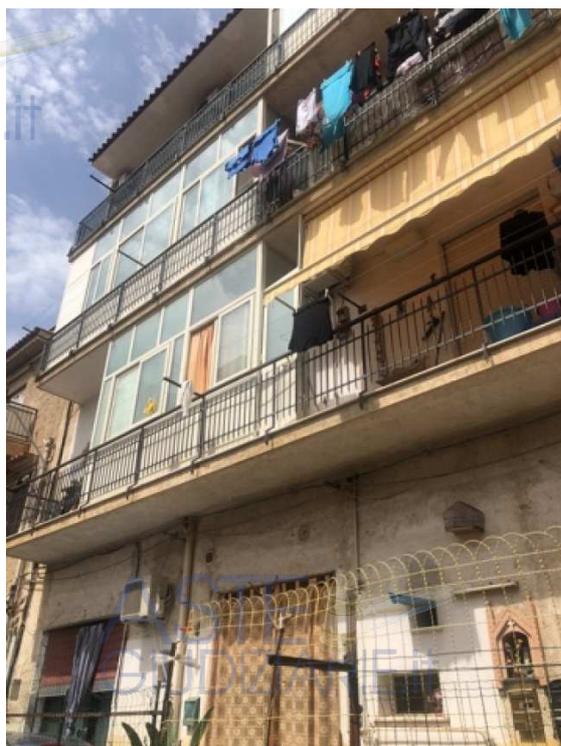
Foto 1 – prospetto principale

*L'immobile, attualmente occupato dal debitore si presenta all'interno buone condizioni. L'edificio, di nuova costruzione, contenente l'unità immobiliare oggetto dell'esecuzione ha una struttura portante in c.a. e si sviluppa con n. 4 livelli fuori terra e si presenta in discrete condizioni in quanto il prospetto non risulta tutto tinteggiato (ved. All. A fotografico). L'accesso all'unità immobiliare avviene dalla via C. Goldoni al numero civico 2. Dall'androne si sale nei piani superiori attraverso un unico corpo scala in muratura privo di ascensore.*

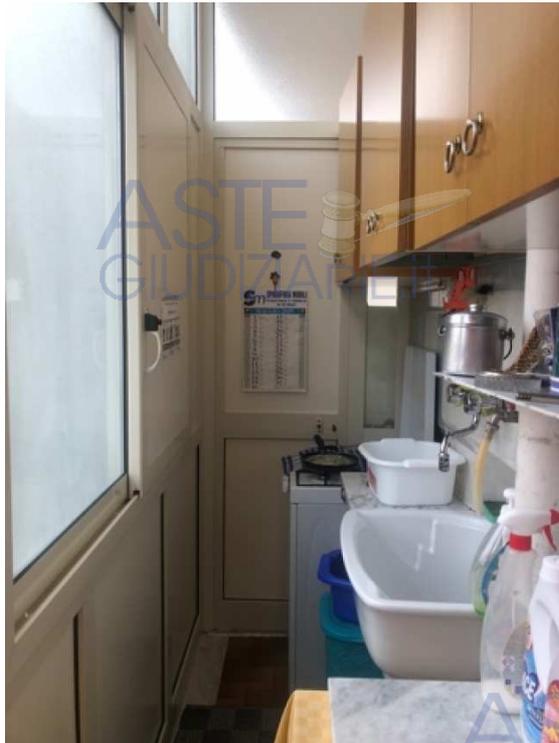
Foto 8– veranda

Descrizione delle opere da sanare: le opere da sanare sono : diversa distribuzione, demolizione della veranda in quanto non sanabile perchè prospiciente il prospetto principale.

Sono state riscontrate le seguenti irregolarità: L'immobile presenta una diversa distribuzione interna , una realizzazione di veranda prospiciente il prospetto principale ,tutto senza nessuna autorizzazione al settore edilizia privata del comune di Bagheria . Per la veranda si prevede la demolizione , in quanto non puo' essere sanata perchè è stata realizzata su un balcone prospiciente il prospetto principale. Per la diversa distribuzione interna si deve presentare una CILA tardiva al Comune di Bagheria; - e planimetria catastale tramite redazione del docfa. Inoltre l'immobile è sprovvisto di abitabilità, per cui bisogna richiedere al Comune il certificato di abitabilità (SCA) che come è trascritto nel rilascio della concessione in sanatoria sarà subordinato all'ottemperanza delle prescrizioni dettate dalla Soprintendenza BB.CC.AA

Regolarizzabili mediante: demolizione

Descrizione delle opere da sanare: - demolizione della veranda e ripristino allo stato originario - cila tardiva per diversa distribuzione interna ; presentazione al catasto della nuova planimetria catastale – SCA (abitabilità):

demolizione veranda e ripristino: € 1.000,00

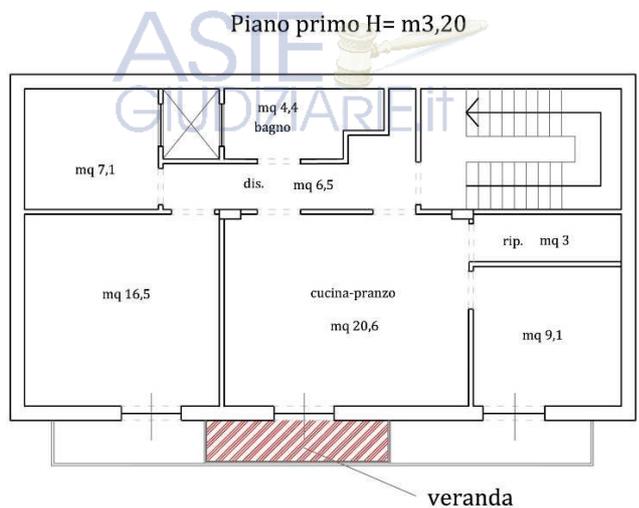
Pianta dello stato attuale

Sono state riscontrate le seguenti irregolarità: attualmente l'immobile ha una diversa distribuzione interna e una veranda non aggiornati al catasto.

cila tardiva: € 2.600,00
