**TRIBUNALE DI PALERMO**  
SEZIONE ESECUZIONI IMMOBILIARI

**PROC. ESECUTIVO N° 56/2022 R.G.E.**

**Consulenza tecnica d'ufficio  
RELAZIONE LOTTO UNICO**

**Elaborati Grafici**

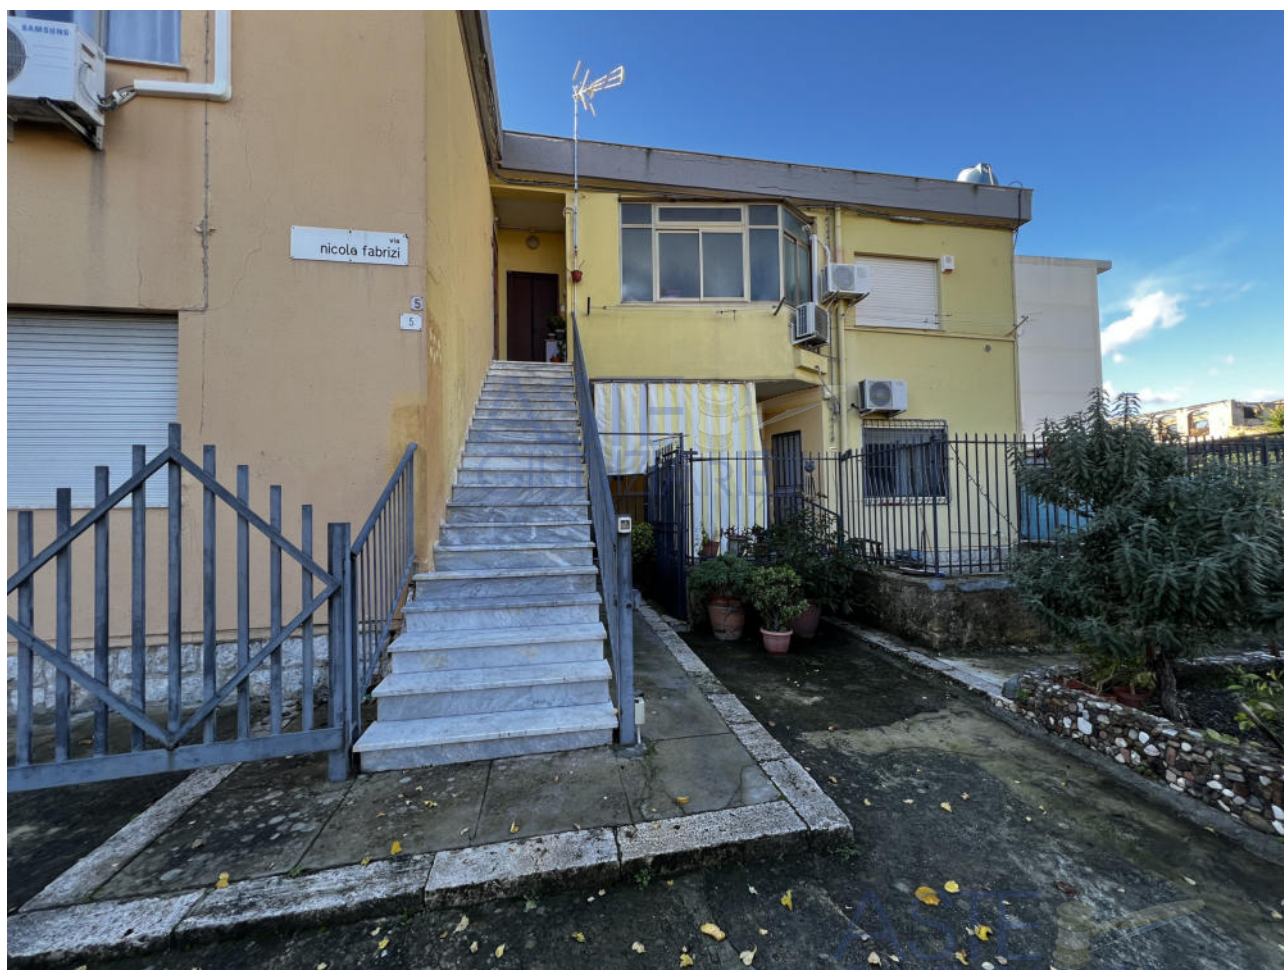
L'immobile è costituito da un appartamento di civile abitazione facente parte di un fabbricato condominiale a due elevazioni fuori terra con accesso da area pertinenziale comune su via Nicola Fabrizi n. 2.

L'unità immobiliare abitativa si sviluppa al piano terra ed è composta da un vano ingresso-

soggiorno-cucina, n. 2 camere da letto, disimpegno e servizio igienico. Dal vano cucina si accede alla corte retrostante ricadente su proprietà demaniale e da questa ad un piccolo magazzino anch'esso insistente su suolo demaniale. Sul lato nord è presente un balcone prospiciente ulteriori aree del demanio dotate di identificativi catastali autonomi.

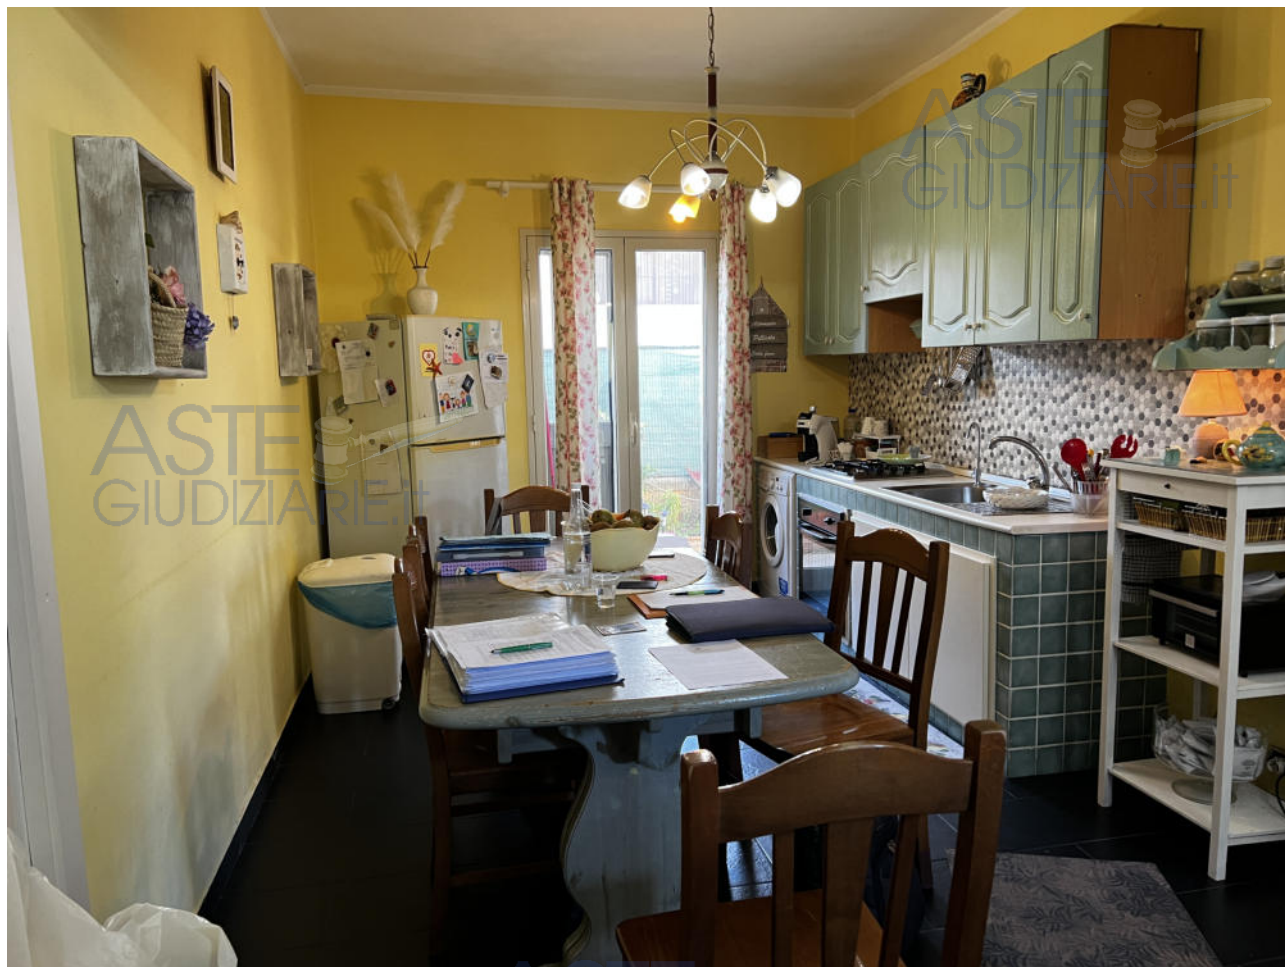
Per quanto concerne lo stato di manutenzione generale l'alloggio si presenta in buono stato manutentivo all'interno ed in discrete condizioni all'esterno dove alcune porzioni di intonaco risultano degradate.

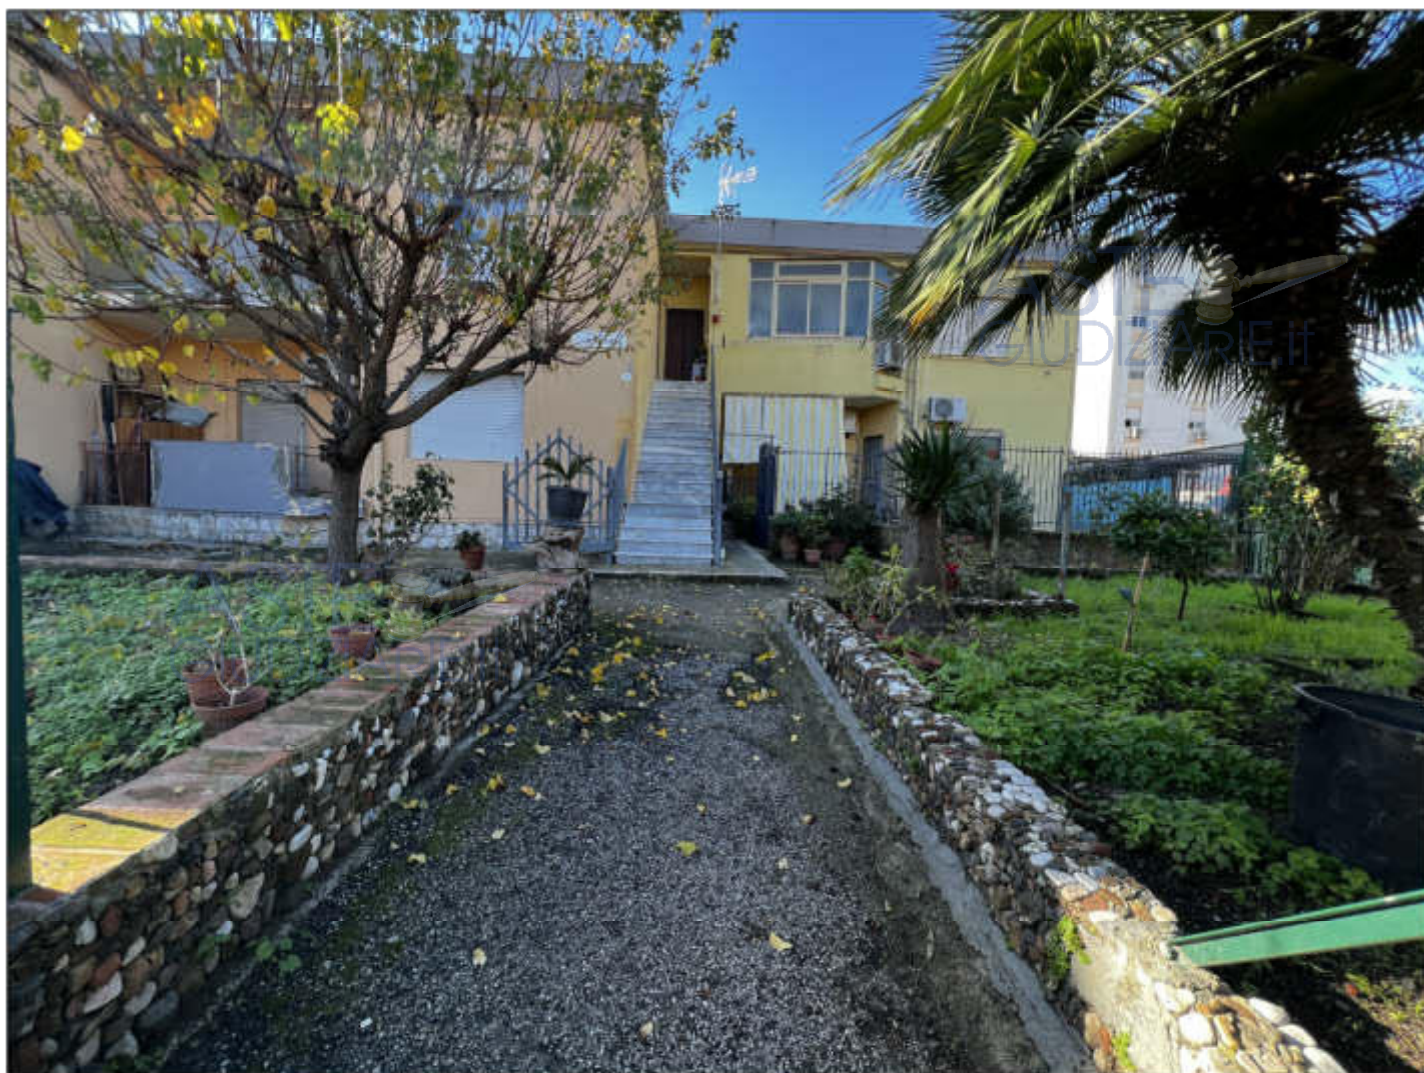
Fronte su accesso comune da via Nicola Fabrizi

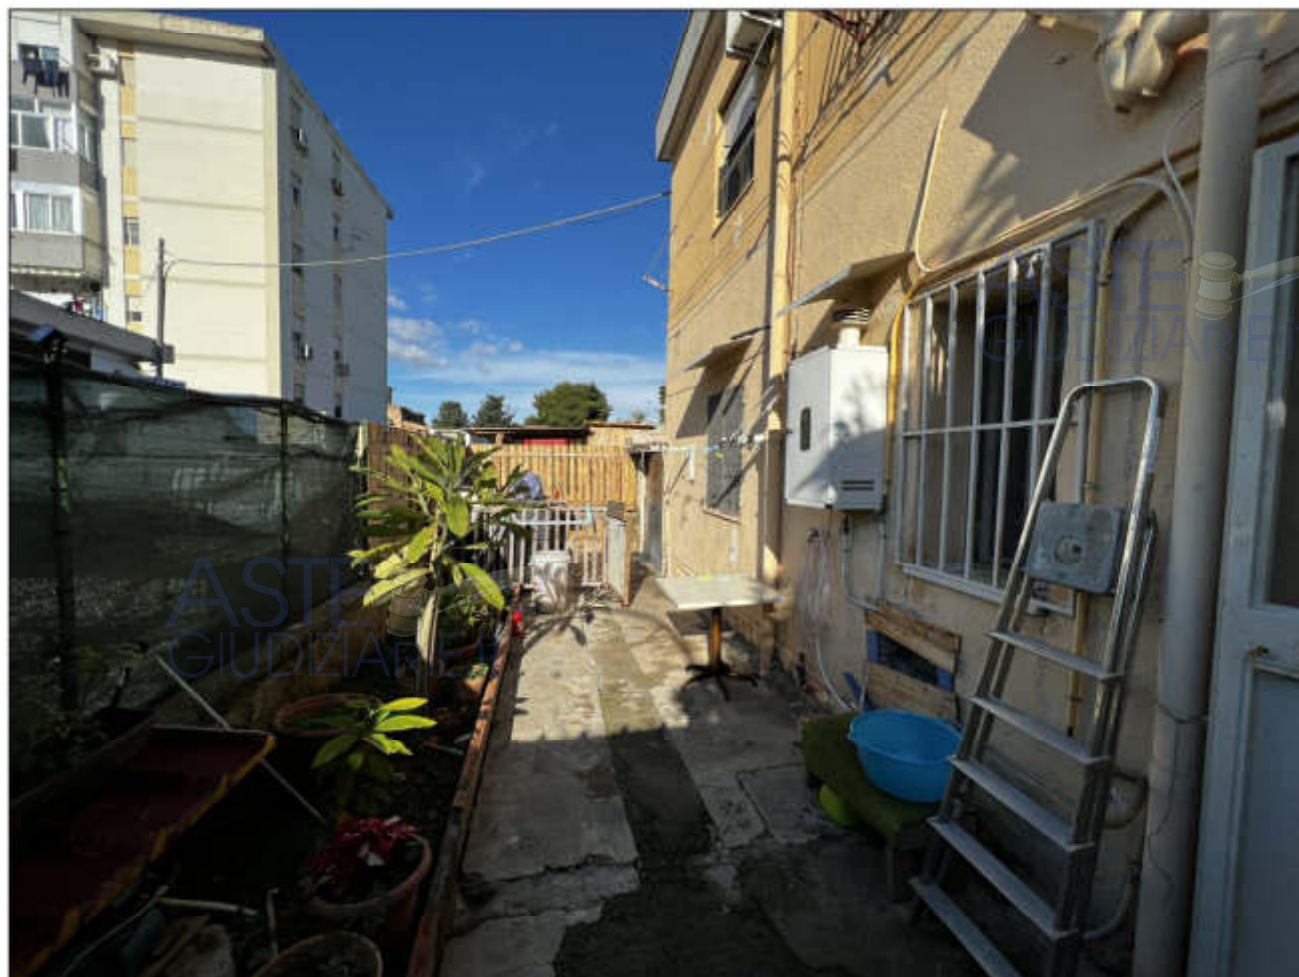
fronte retrostante su area demaniale

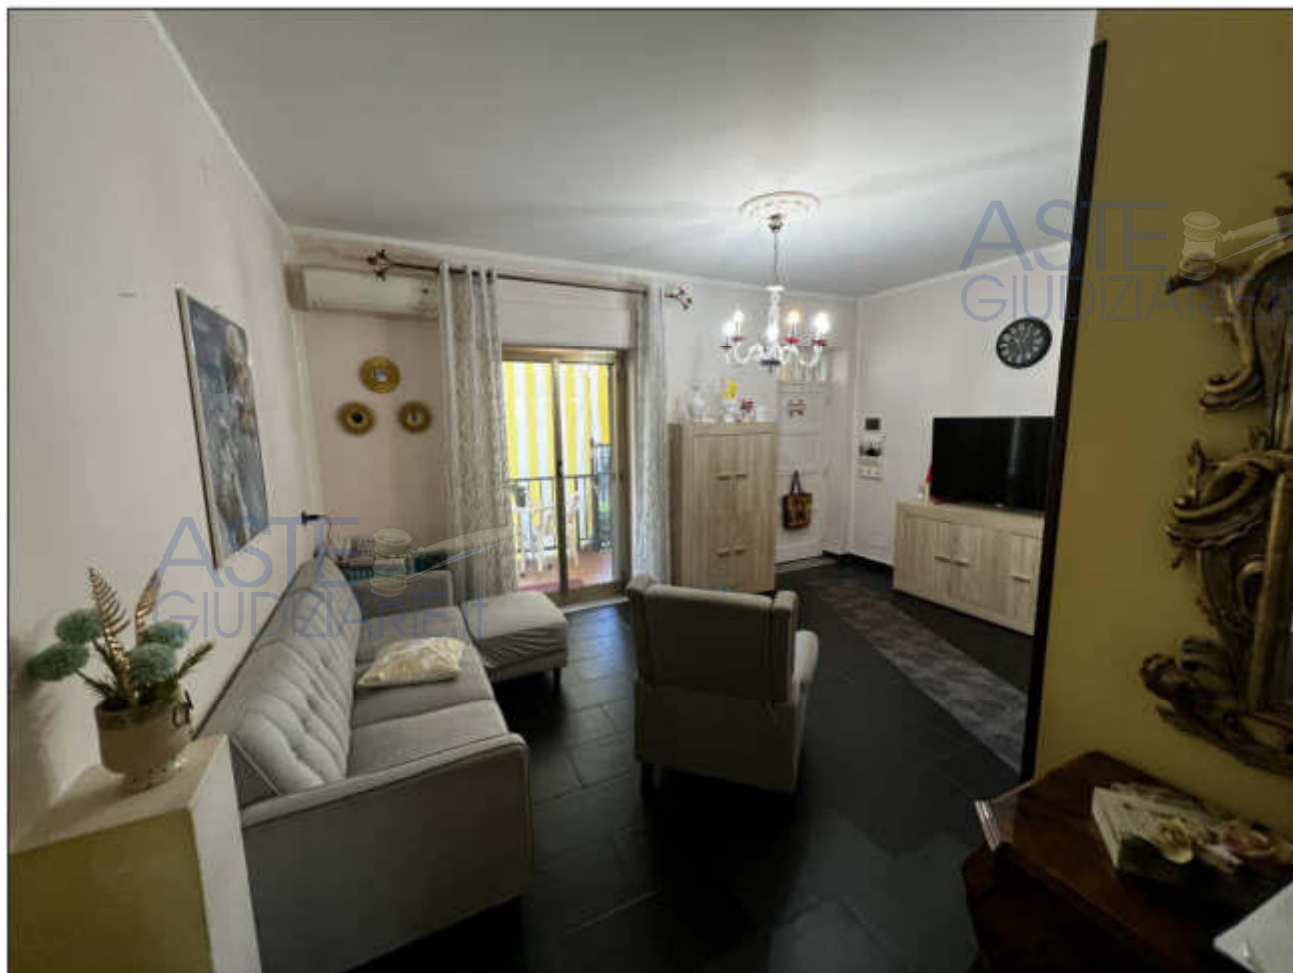
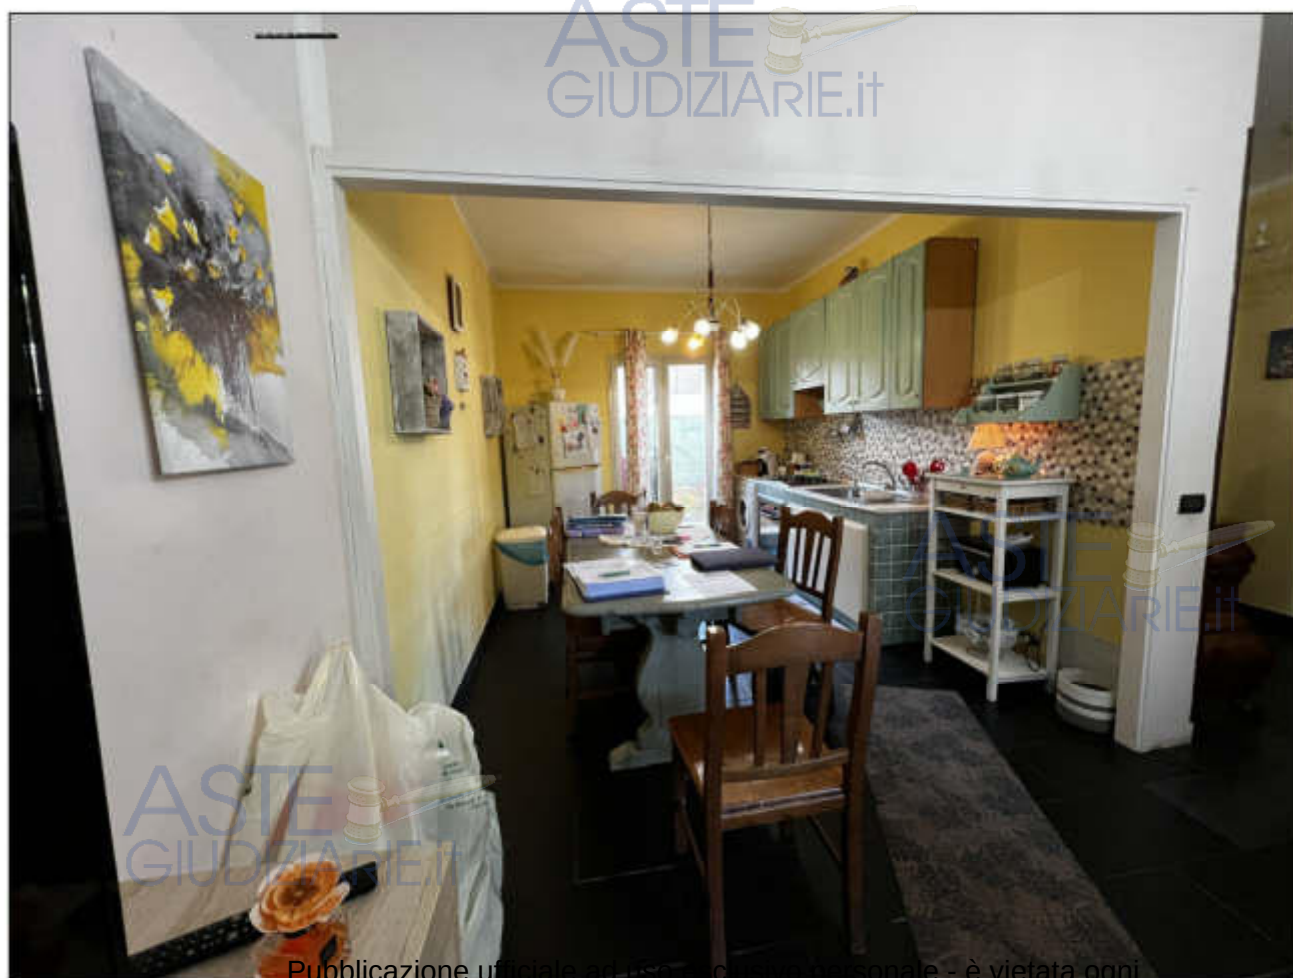
vani soggiorno—cucina

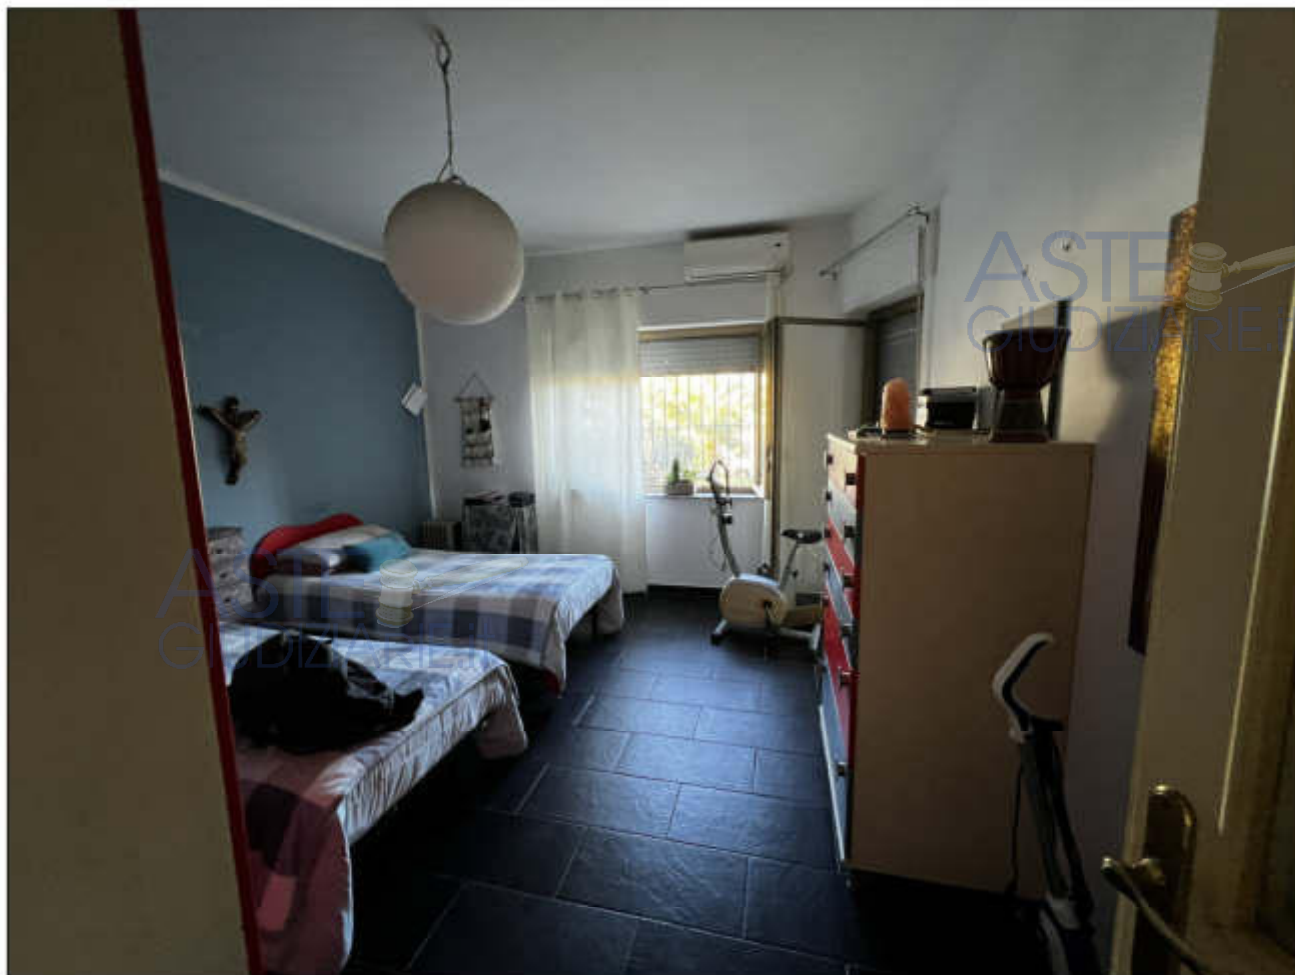
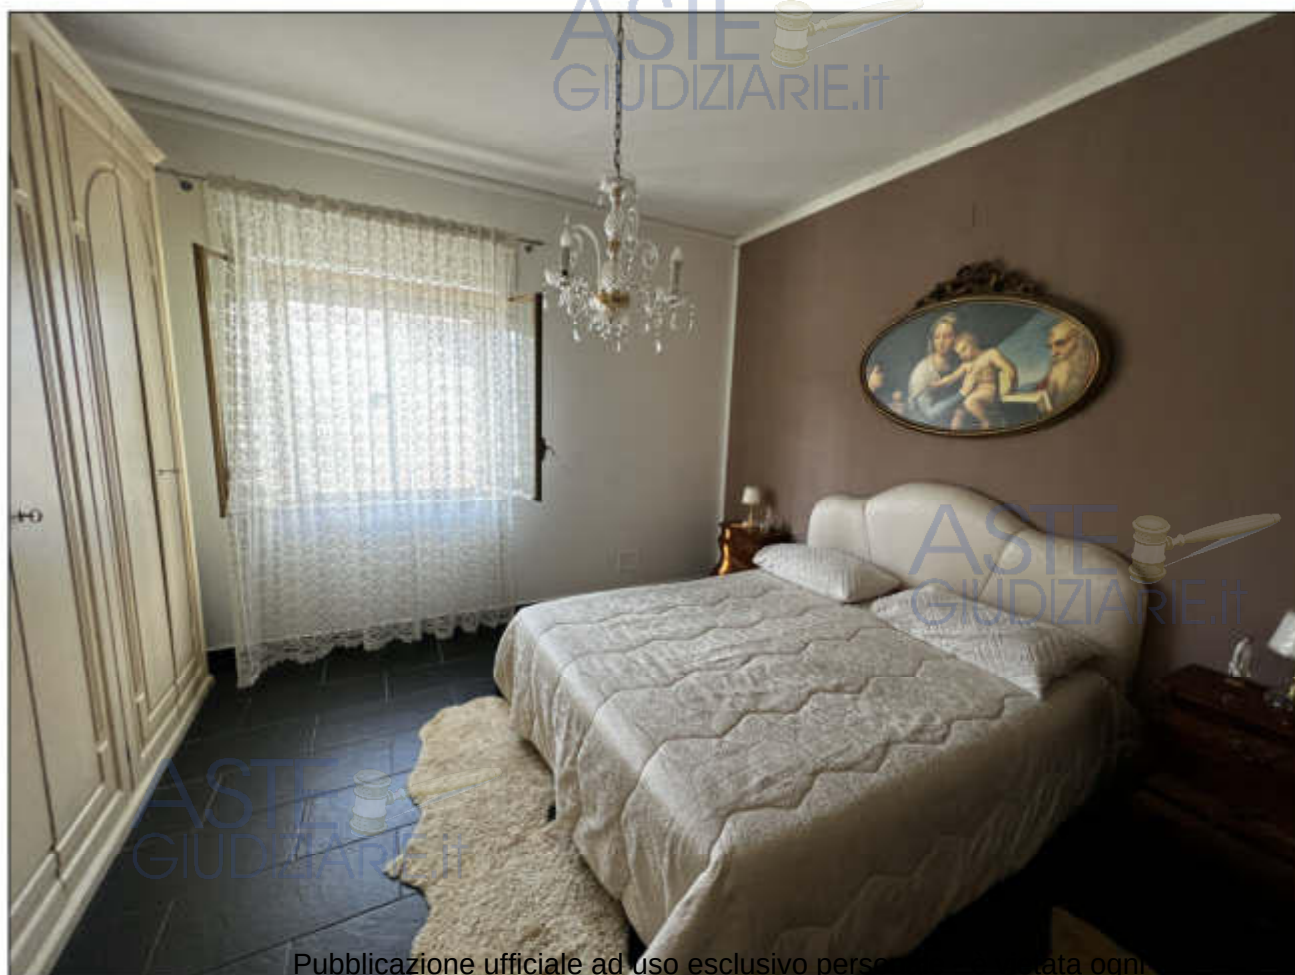
vani camere

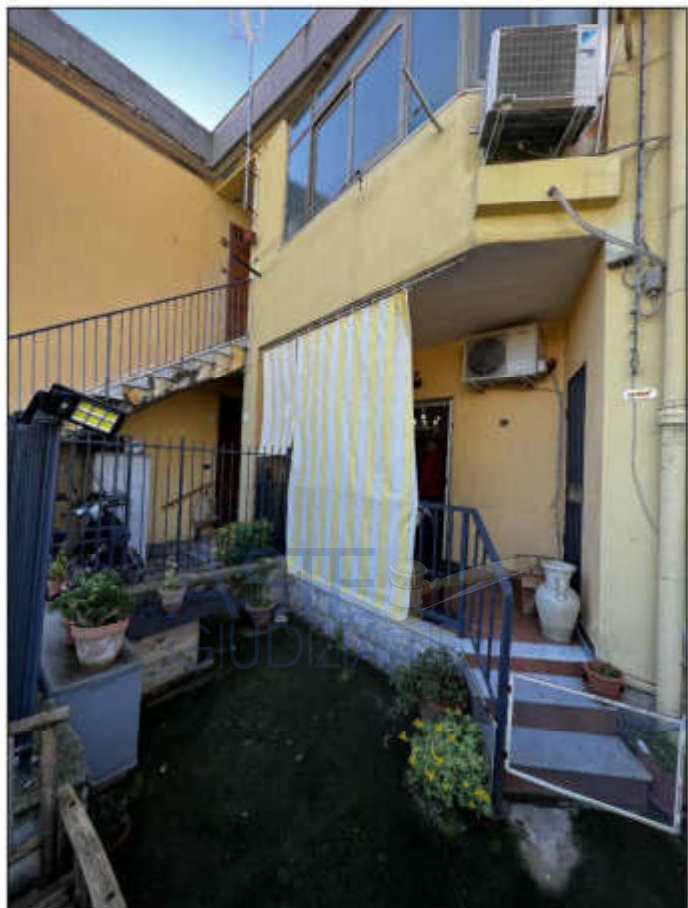
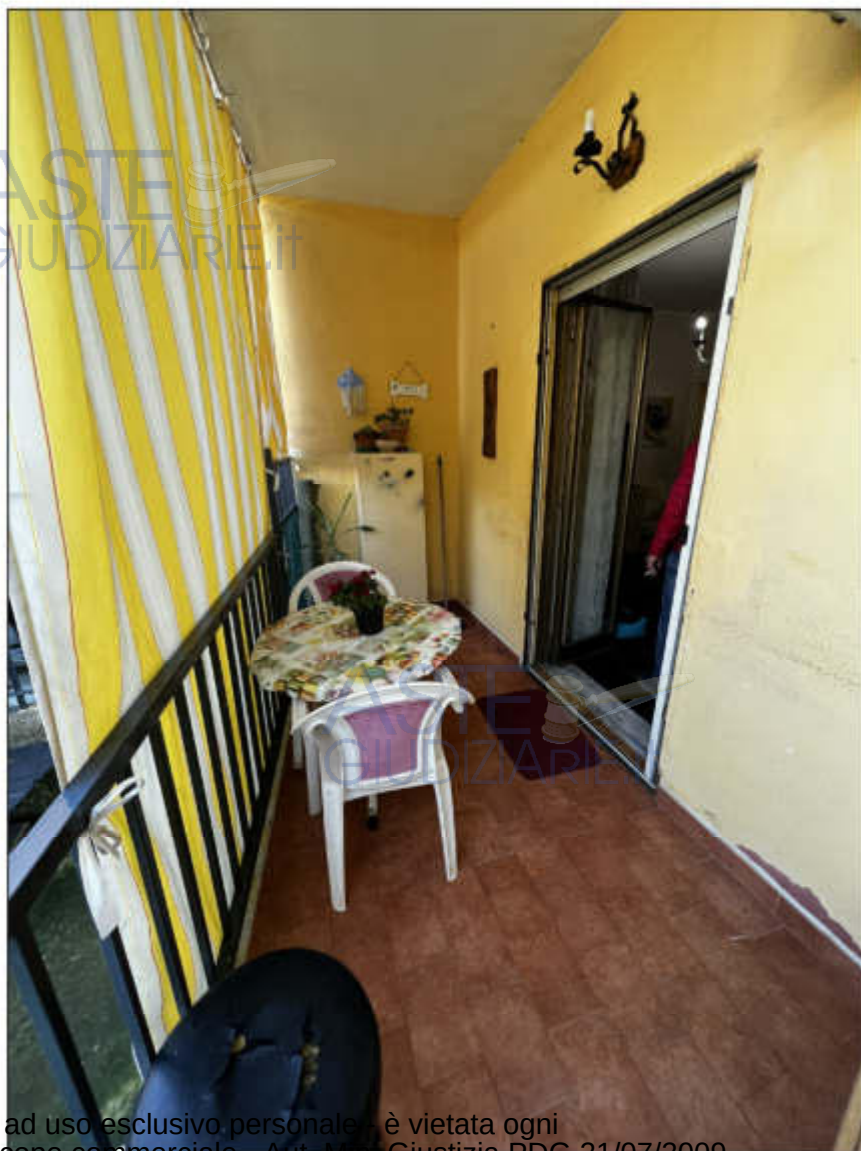
balcone pertinenziale
