(n. 113/2022 R.Es.)

PERIZIA LOTTO UNICO

DELL'ARCH. FEDERICO CAPRARO RELATIVA A:

**APPARTAMENTO SITO IN PALERMO, PIAZZA GIOVANNI PAOLO II PAPA N. 29,
GIA' PIAZZA ALCIDE DE GASPERI, AL PIANO 4°.
ISCRITTO AL N.C.E.U. COMUNE DI PALERMO, FOGLIO 30, PART. 1251, SUB 60.**

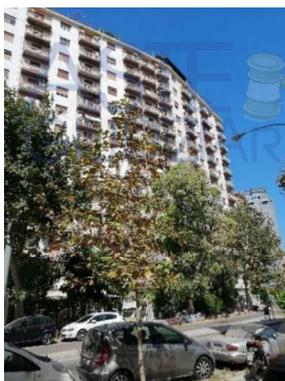
FOTO 1

L'edificio (cfr Foto 1), su cui insiste l'immobile oggetto di stima, si sviluppa su 15 elevazioni fuori terra. Trattasi di un palazzo sito a Palermo nei pressi dello Stadio Comunale.

L'edificio (**Foto 1**), realizzato nel 1967, costruito con sistema intelaiato in cemento armato, consta di 14 elevazioni fuori terra, è munito di ascensore ed ha una buona panoramicità sulla antistante piazza Alcide De Gasperi (ora Piazza Papa Giovanni Paolo II) e sul monte Pellegrino (**Foto 2**).

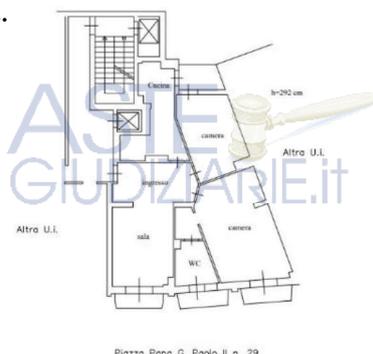
Piazza Papa G. Paolo II n. 29

Nella planimetria schematica di rilievo, redatta dal sottoscritto in scala 1:100, riportata nell'allegato 4 e anche qui di seguito in formato ridotto e semplificato, è possibile vedere la suddivisione interna.

L'appartamento è costituito da un unico livello, posto al piano quarto, con altezza interna utile pari a 2,92 m, ove sono presenti: ingresso (**Foto 3**), sala (**Foto 4**), due camere da letto (**Foto 5 e 6**), una cucina dalla forma stretta e allungata (**Foto 7 e 8**), ed un servizio igienico (foto 9 e 10), accessibile da una delle due camere.

Rispetto alla configurazione iniziale risulta modifica la posizione di alcuni tramezzi interni (tra ingresso e sala) per la cui regolarizzazione è sufficiente presentare una CILA tardiva la cui spesa complessiva è pari a 2000 euro tra tasse di presentazione, sanzione, e spese tecniche.

- Spostamento di alcuni tramezzi interni, da regolarizzare tramite CILA tardiva.

-La planimetria catastale è difforme in quanto la posizione dei tramezzi è variata, e ciò dovrà essere corretto tramite presentazione di pratica DOCFA all'Agenzia delle Entrate.

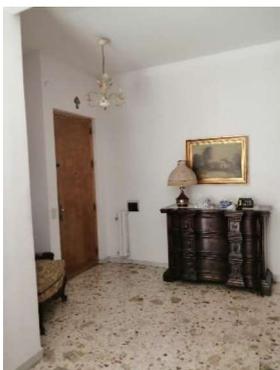
FOTO 3

L'appartamento seppur discretamente mantenuto, ha ancora le rifiniture dell'epoca. Gli infissi sono quelli in ferro (**Foto 10-11**), usurati dal tempo, con vetro singolo e avvogibili in plastica (**Foto 16**), i pavimenti in scaglie di marmo (**Foto 3, 4 e 11**) ad eccezione di bagno e cucina dove troviamo delle piastrelle in gres (**Foto 9 e 10**).

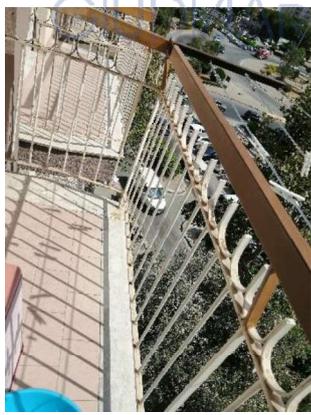
FOTO 12

La sala, il servizio igienico e la camera sono muniti rispettivamente di balconi con vista sulla piazza antistante e sul monte Pellegrino (**Foto 12**), mentre la cucina e l'altra camera condividono un balcone sul retrospetto (**cf. foto 13**).

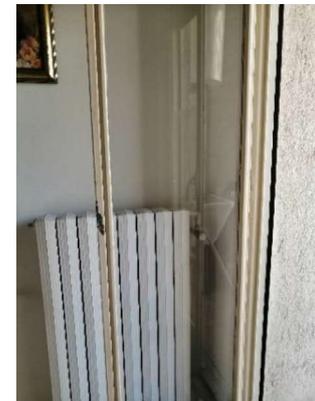
FOTO 14

L'impianto di riscaldamento condominiale non è più funzionante in quanto dismesso, anche se vi sono le piastre radianti ancora presenti (**Foto 14**). L'acqua calda sanitaria viene prodotta tramite scaldacqua elettrico (**Foto 15**).
